**De verwachte ontwikkelingen van de beverpopulatie in Nederland:
naar een bevermanagement**

Maart 2011

Onderzoek in opdracht van het Faunafonds

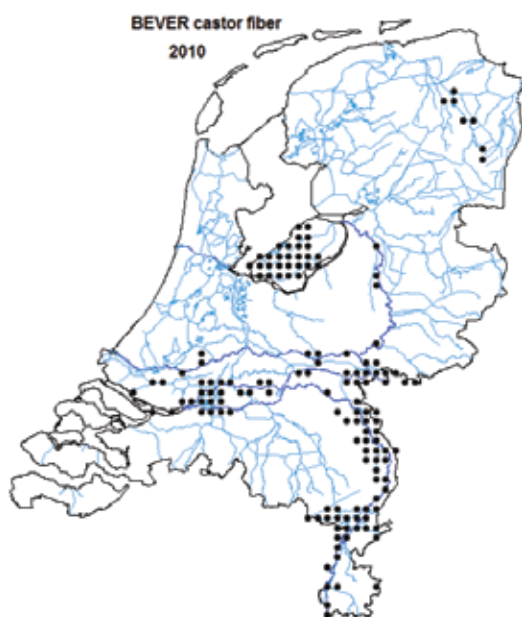
Figuur 4. Verspreidingskaart van de bever in 2010 (Niewold, 2010).

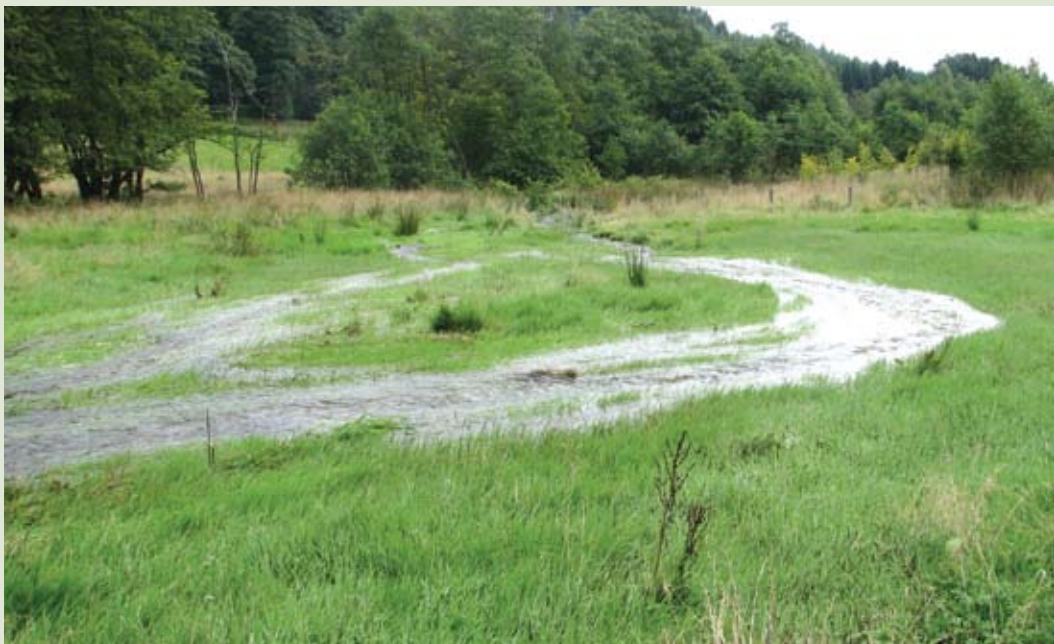
Opstuwning van water in kleine beekdalen door bevers zorgt voor stromende berging en leidt tot minder hoge afvoerpieken in de (grote) rivieren. In de zomer zorgen beverdammen voor retentie van water waardoor droogteproblemen verminderd kunnen worden.

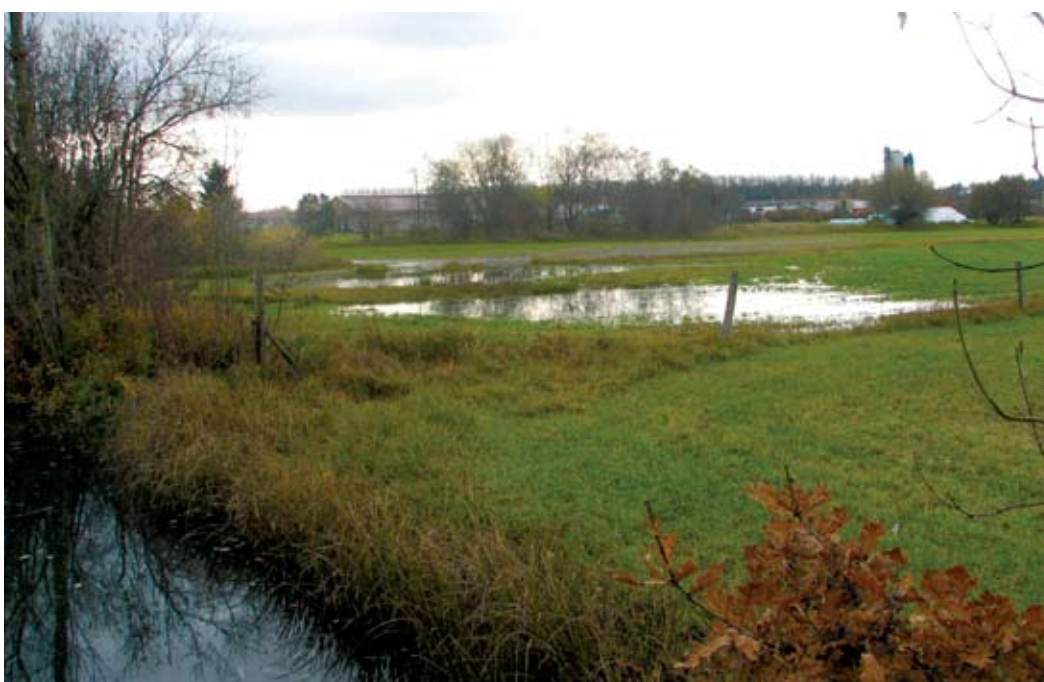
Natschade op graslandperceel als gevolg van een beverdam (Beieren, 4 nov. 2010).

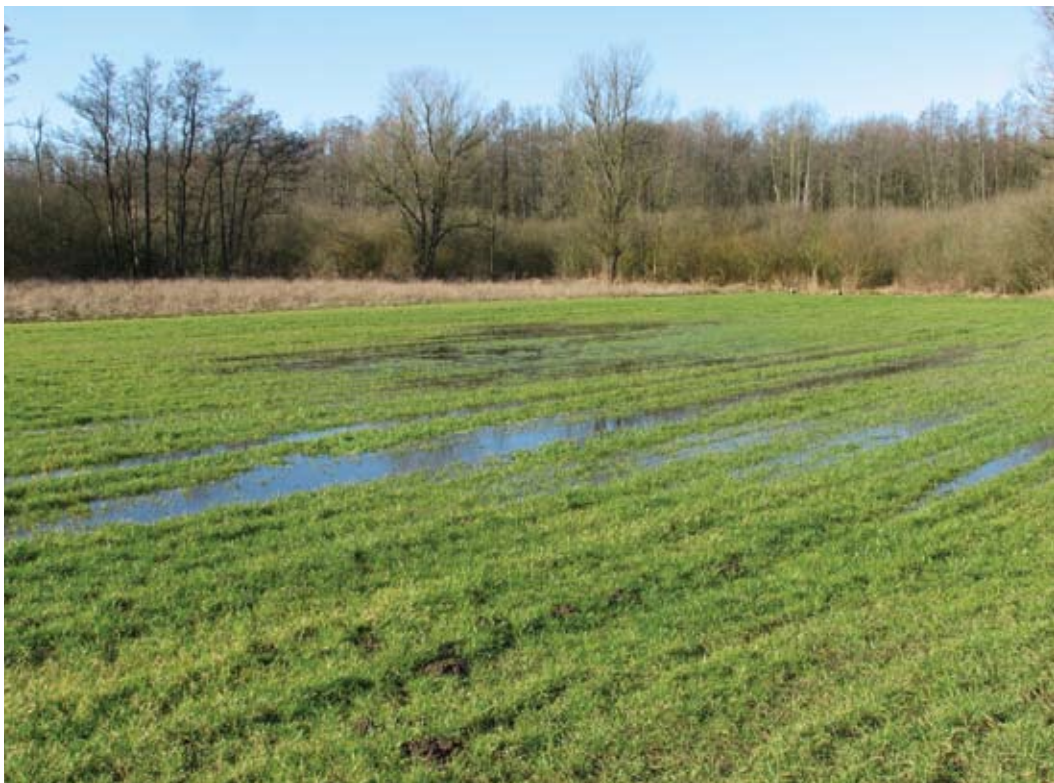
Natschade op agrarisch perceel t.g.v. beverdam Koelbroek.

Bij het Koelbroek – een oude maasmeander – was in 2007 sprake van serieuze natschade aan twee percelen (maïs en hooiland) die nog als agrarische enclave in het natuurgebied lagen. Voor beide percelen is eenmalig een gedoogovereenkomst afgesloten voor 2007. Vervolgens zijn ze in 2008 verworven in het kader van de realisatie van de EHS.

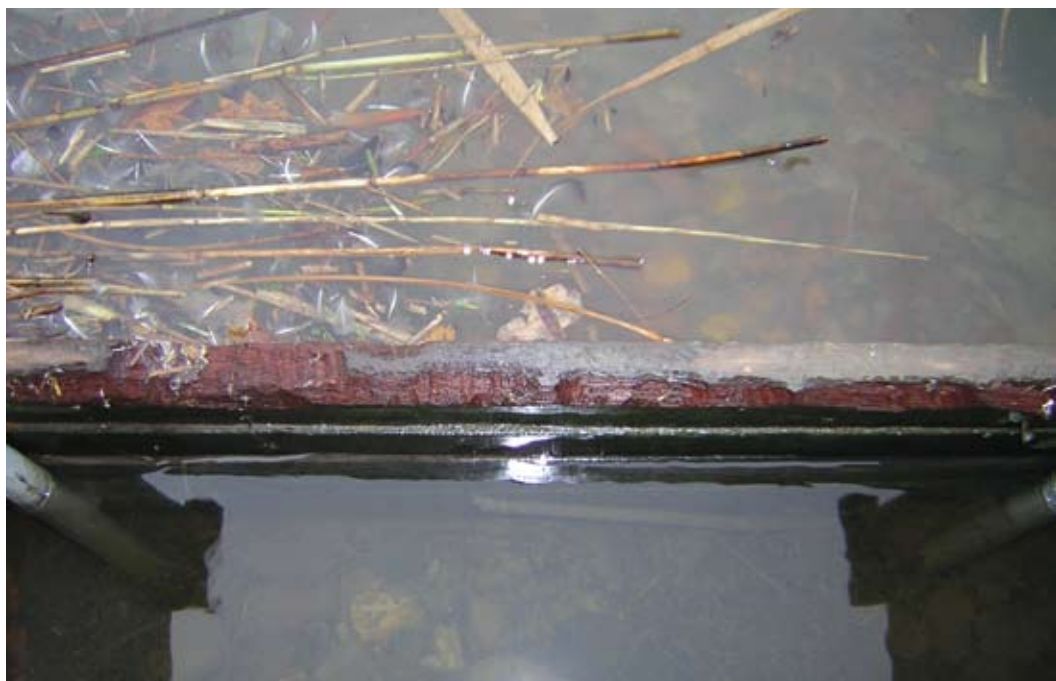
Vraat aan houten stuwte langs de Kroonbeek in Noord-Limburg (26-11-2004)
(foto Waterschap Peel en Maasvallei).

In Limburg is eenmaal melding gemaakt van bevervraat aan een houten stuwte (pers. med. I. Janssen).

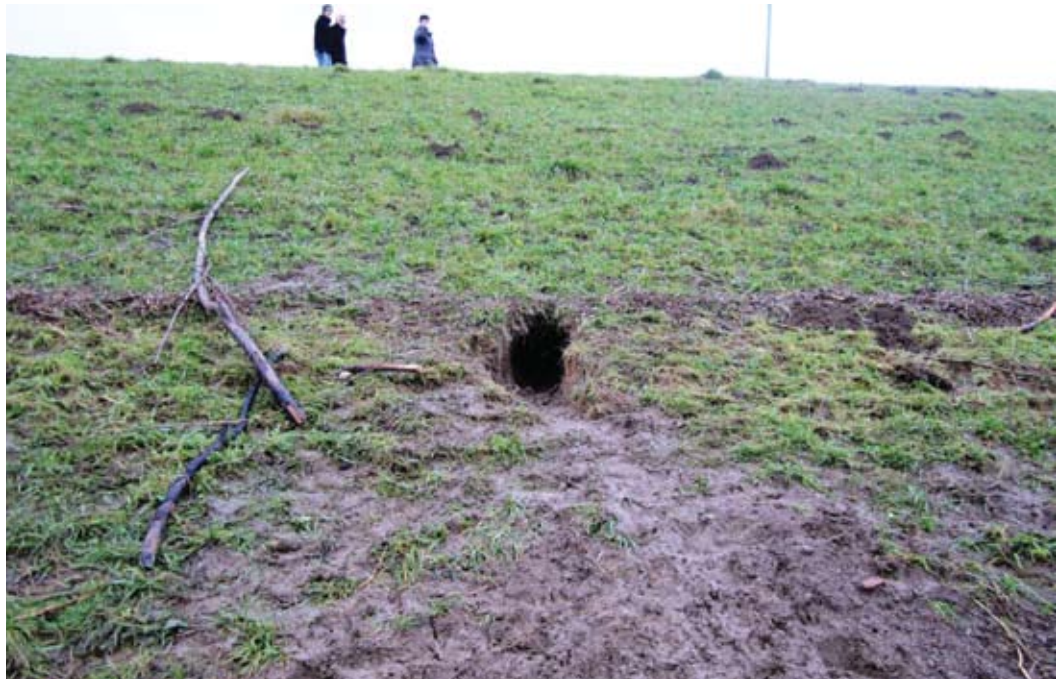
Beverhol in bandijk bij Gendt na hoogwater medio januari 2011.

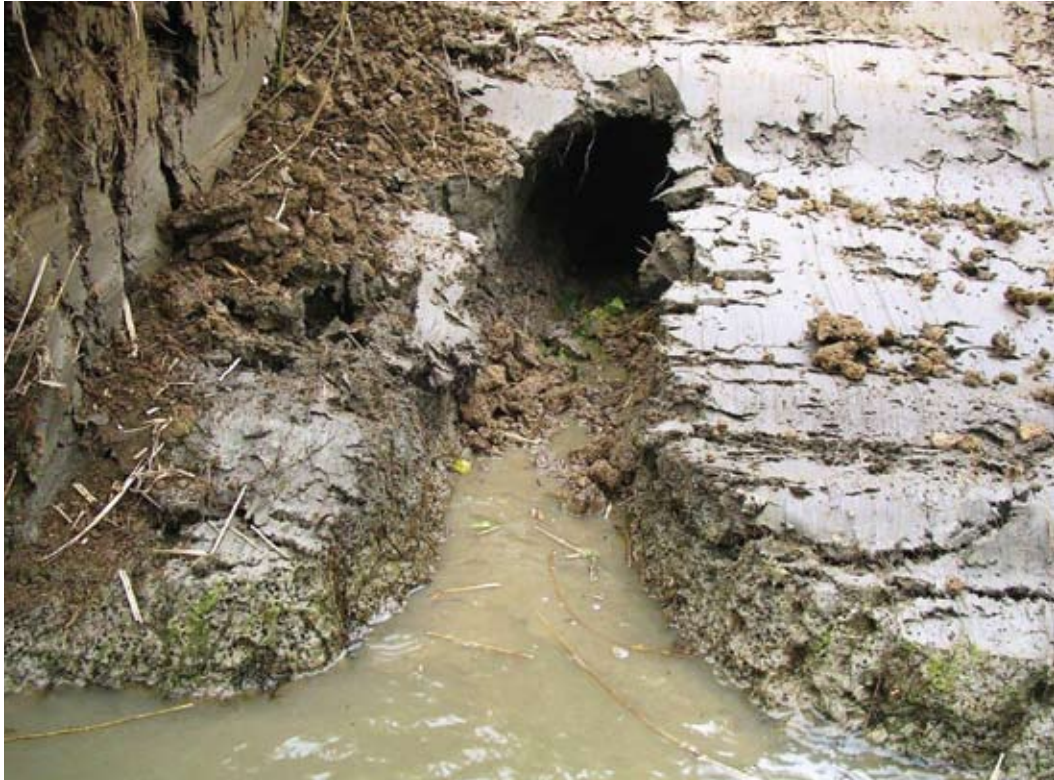
Uitgegraven beverhol in het bermtalud van de Ooijse Bandijk na graverij door bevers in 2004 (Foto muskusrattenbestrijding Gelderse Waterschappen).

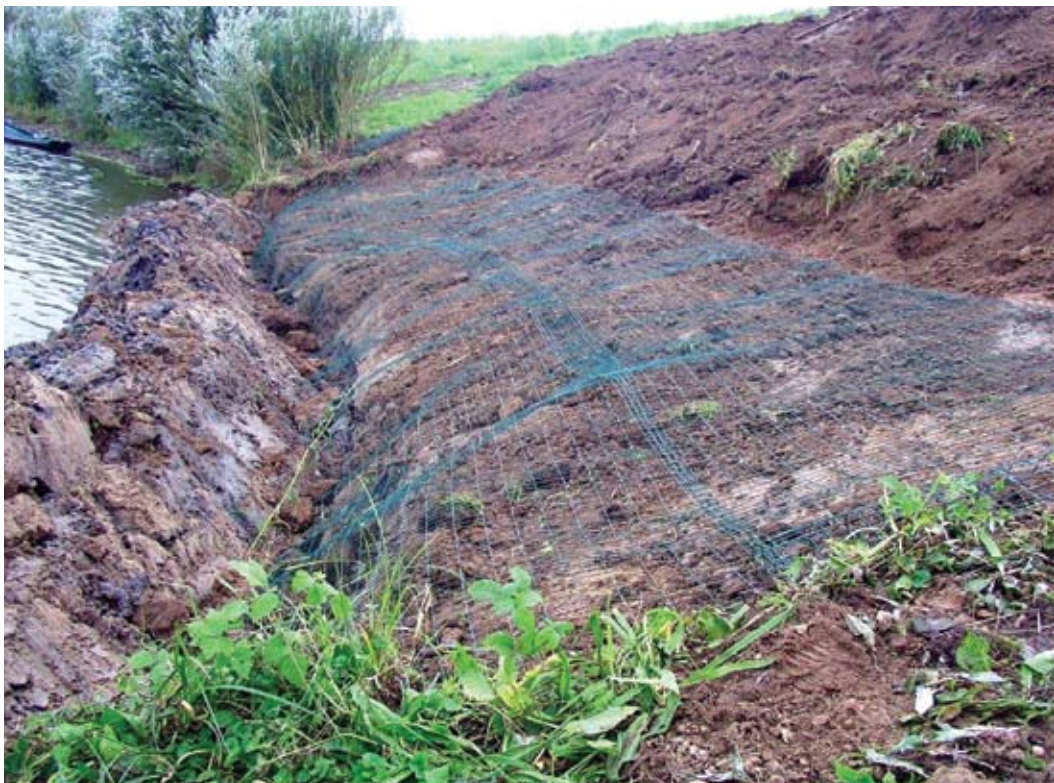
Het aanbrengen van gaas in het talud van de Ooijse Bandijk na graverij door bevers in 2004 (Foto muskusrattenbestrijding Gelderse Waterschappen).

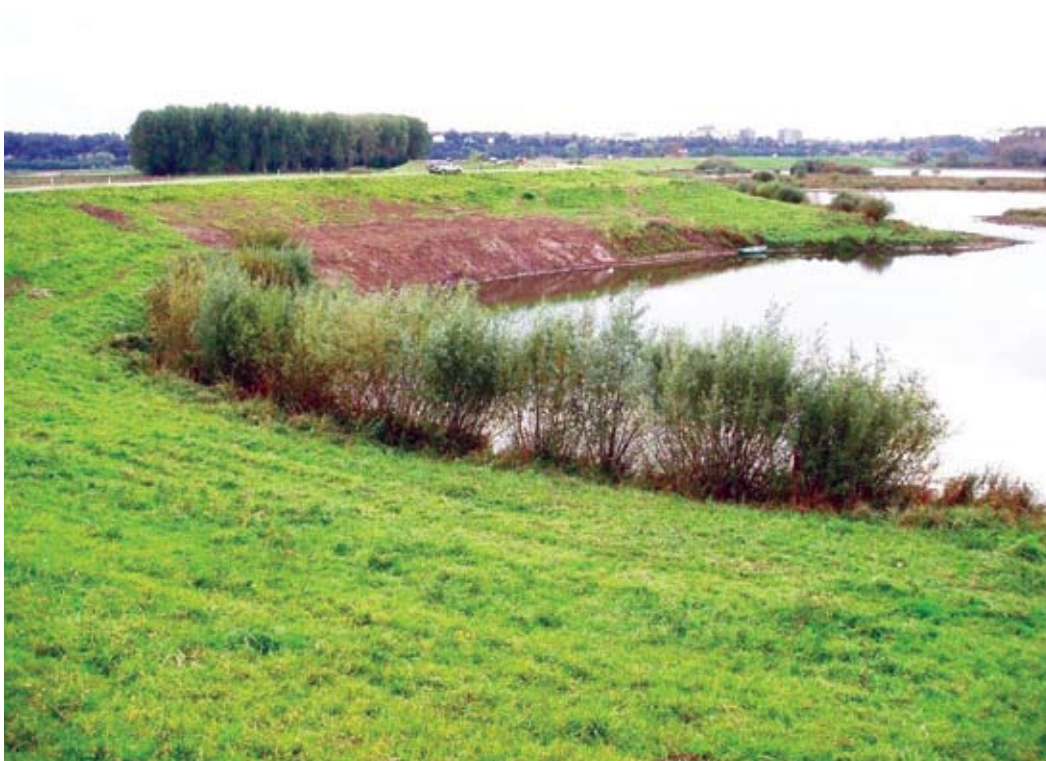
Hersteld dijktafud na graverij door bevers. Ooijse Bandijk 2004.

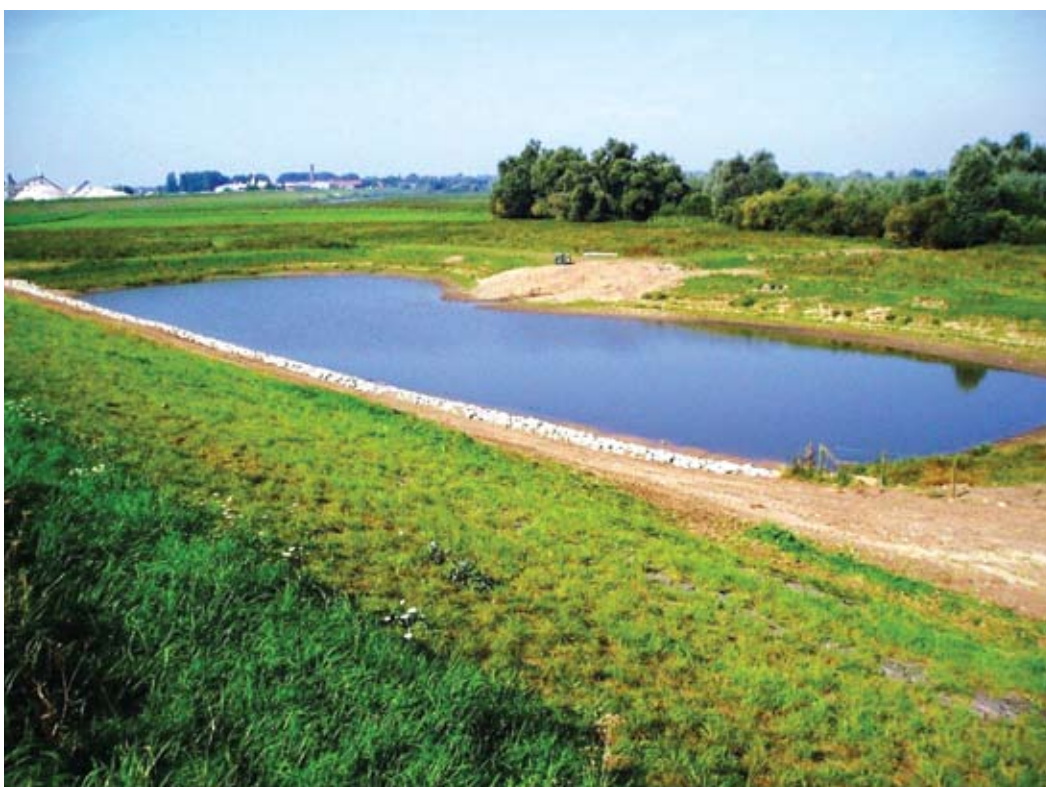
Versterkte oever langs de Erlecomse Dam na graverij door bevers.

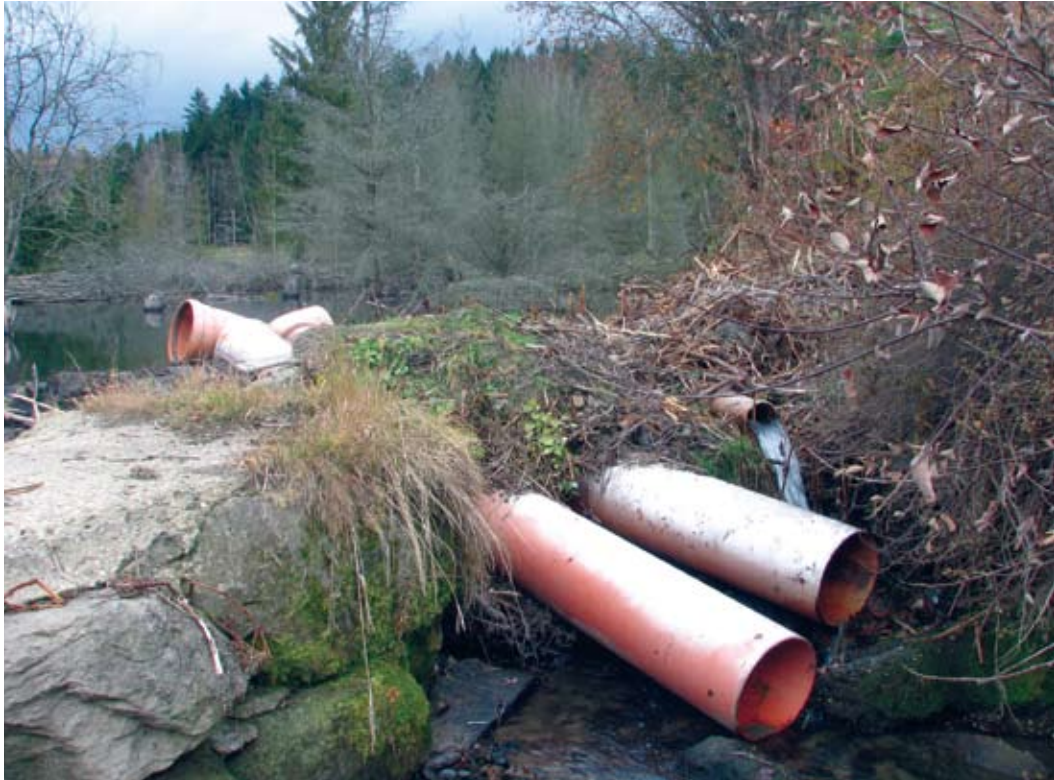
Dam met levelers (boven) en verlaagde dam met schrikdraad (onder).

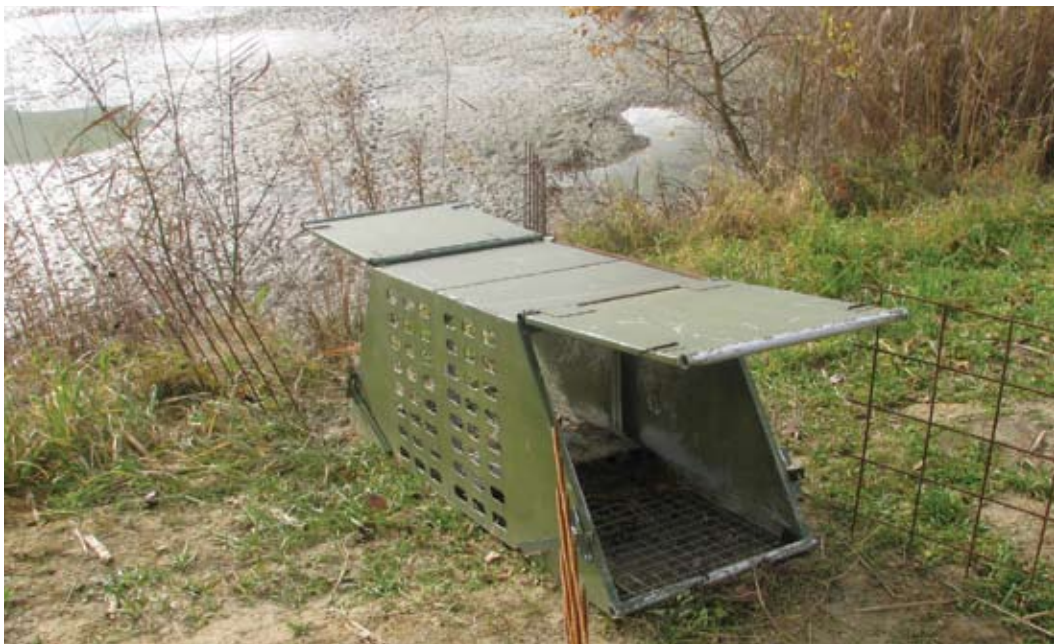
Speciaal voor bevers ontwikkelde vangkooi.

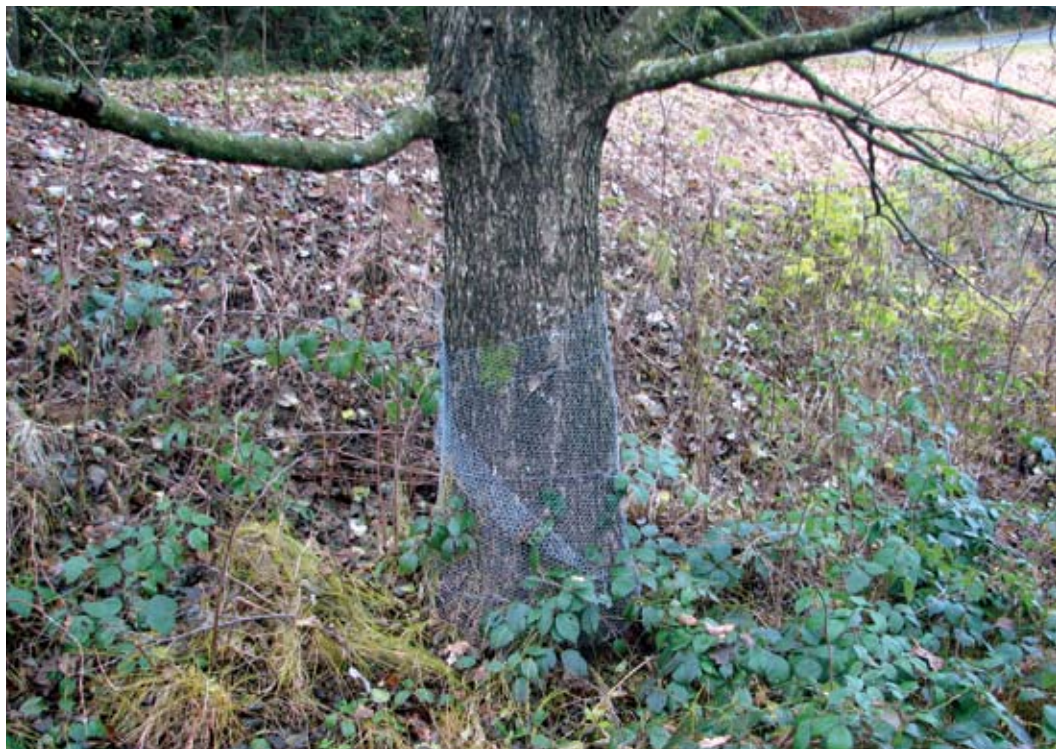
Bescherming van individuele bomen tegen bevervraat met gaas (ca. 1m hoog); hier om te voorkomen dat de boom op een weg zou kunnen vallen.

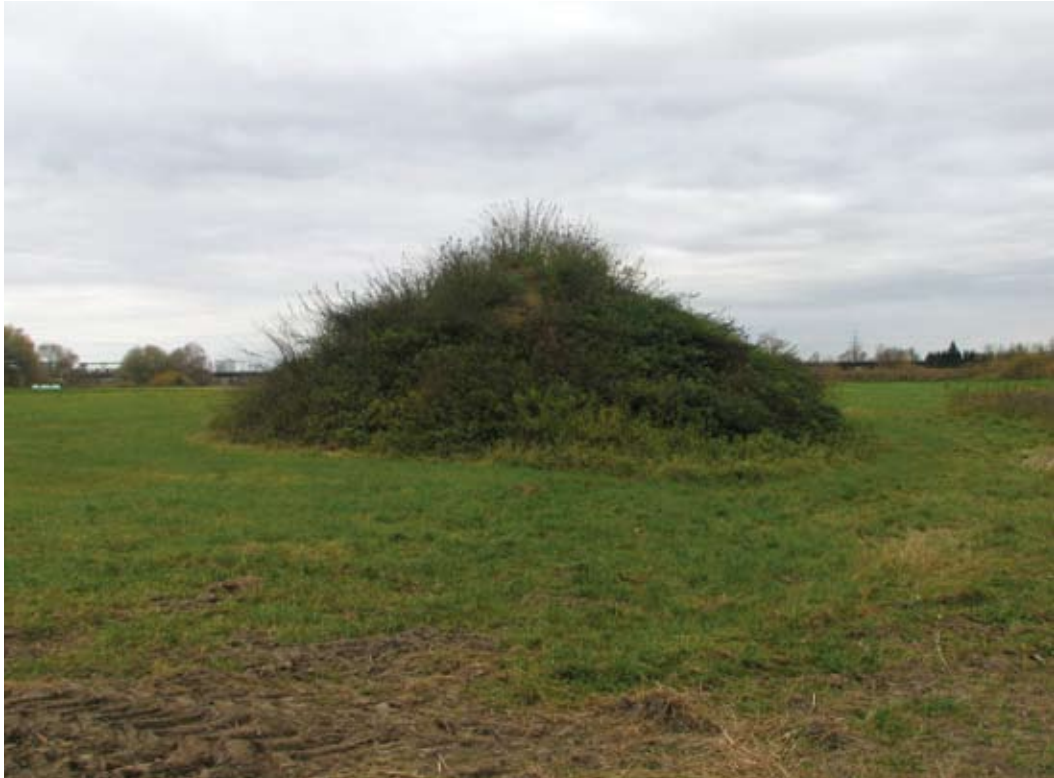
Kunstmatige hoogwatervluchtplaats voor bevers langs de Donau. Bovenin is een kunstburcht aanwezig waar de dieren gebruik van kunnen maken.

In uiterwaarden van rivieren is de aanleg van zogenaamde hoogwatervluchtplaatsen, o.a. ter voorkoming van graverij in dijken tijdens hoogwater een goede optie. Zowel langs de Elbe als de Donau is goede ervaring opgedaan met het bouwen van dergelijke kleine hoogwatervluchtheuvels van bijvoorbeeld 30x10 m.

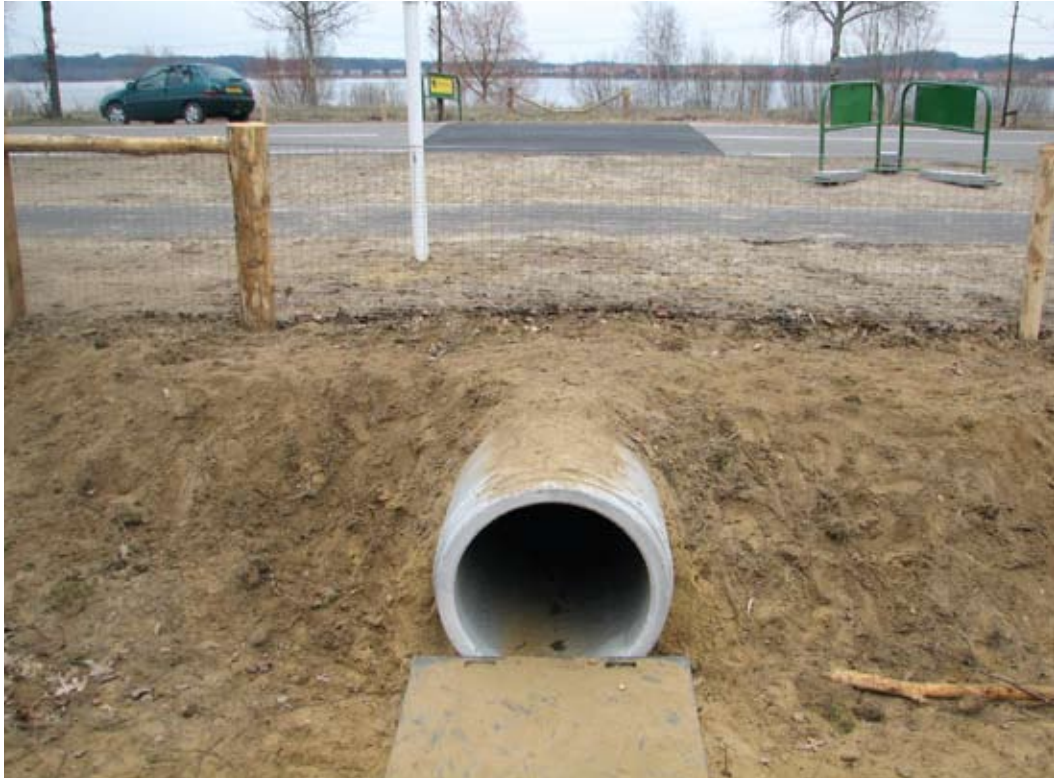
Kersverse bevertunnel onder weg door bij het natuurgebied Leerkeven (Panheel) in Midden-Limburg (maart 2010).

Bevers maken gebruik van allerlei duikers en buizen onder wegen door. Ook droge buizen met geleiding door rasters worden door bevers gebruikt. In de Gelderse Poort is een dergelijke faunavoorziening speciaal voor bevers aangebracht en onlangs is in Limburg (natuurgebied Leerkeven bij Panheel) hetzelfde gedaan. Het gebruik ervan zal de komende tijd duidelijk worden.
